2 LOCALIZAÇÃO

4 DIAGNÓSTICO AMBIENTAL

4.1 Nascente do Riacho Pedreira

5.1 Área de Preservação Permanente da Nascente do Riacho Pedreira

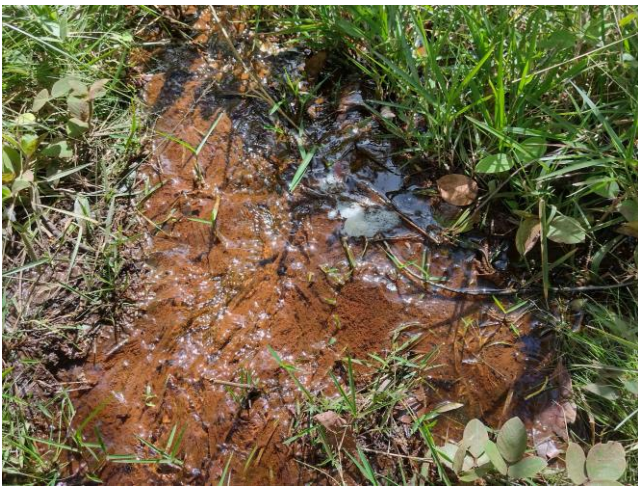
Imagem 8: Fluxo de água no leito do Riacho Pedreira próximo à nascente.

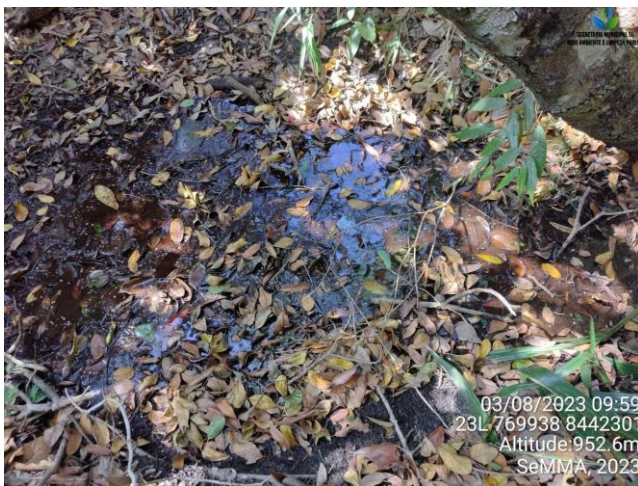
As imagens abaixo mostram o ponto de afloramento da nascente, onde foi realizada a medição da qualidade da água (Imagens 12 e 13).

Imagem 12: Local de afloramento da Nascente do Riacho Pedreira.

Devido ao acúmulo de grande quantidade de folhas caídas no solo, no local da nascente, o potencial de hidrogênio e o oxigênio dissolvido da água estão com valores abaixo dos parâmetros estabelecidos pela resolução CONAMA 357/2005. Portanto, será necessário realizar uma limpeza das folhas no local da nascente e no início do curso do riacho para facilitar o fluxo da água e reduzir a Demanda Bioquímica de Oxigênio. Com a limpeza, acredita-se que o pH e o OD da água aumentem, satisfazendo os parâmetros estabelecidos pela resolução CONAMA 357/2005.

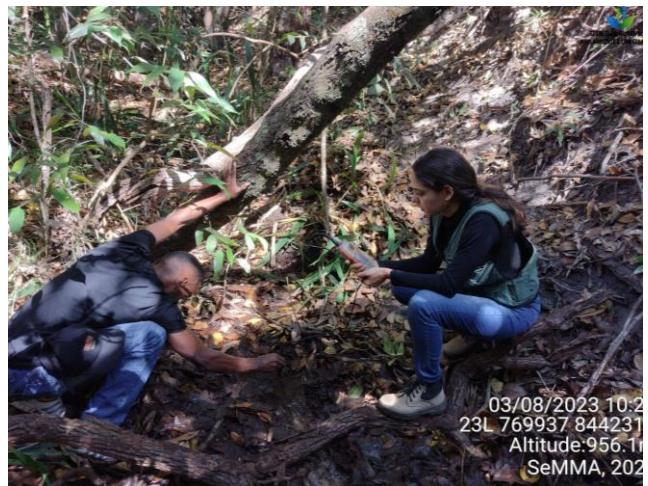
Imagem 13: Equipe da SeMMA medindo a qualidade físico-química da água da Nascente do Riacho Pedreira.

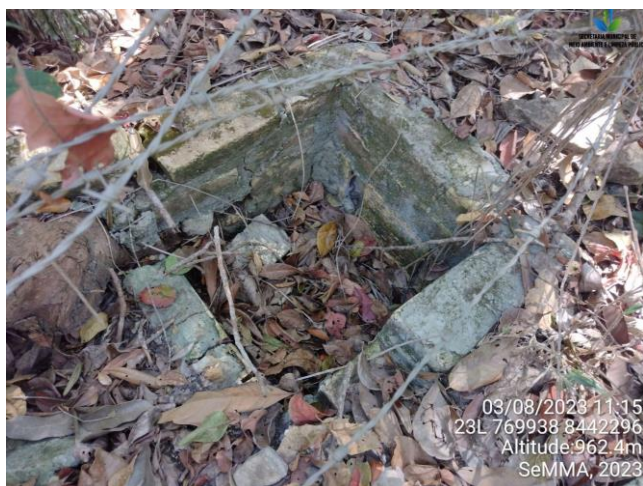
Há alguns anos atrás, o ponto de afloramento da Nascente do Riacho Pedreira localizava-se um pouco acima do local onde a minação ocorre atualmente. As imagens 14 e 15 abaixo mostram que não há mais fluxo de água no local onde a nascente afluía anteriormente.

Imagem 14: Ponto onde a nascente aflorava há anos atrás.

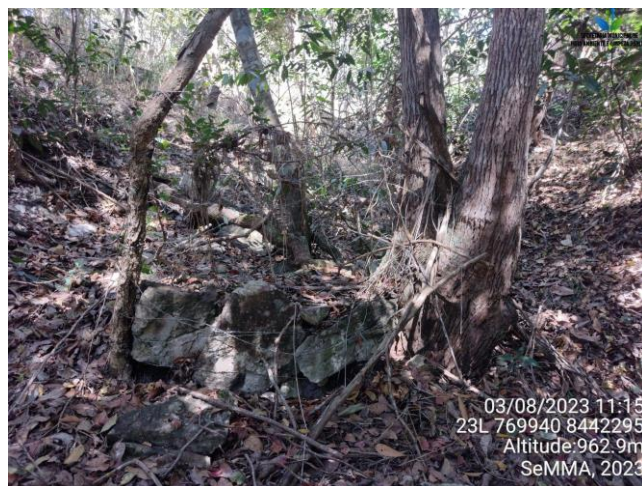
Imagem 15: Cercamento e construção de alvenaria onde a nascente aflorava há anos atrás.

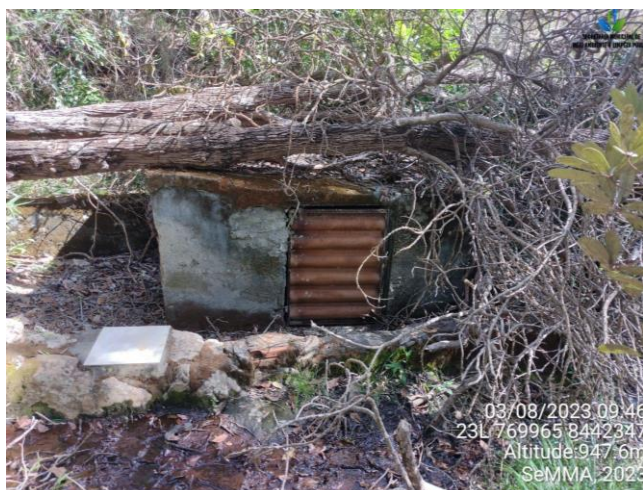
No local da nascente não há ponto de captação de água. Foi registrada, no limite da APP da nascente, uma caixa de cimento com uma pequena porta de ferro (Imagem 16), construída, possivelmente, para guardar um motor para captação de água. Em uma visita realizada anteriormente (18 de março de 2021), foi registrada uma caixa para armazenamento de água no leito do Riacho Pedreira, com canos instalados para captação da água (Imagem 17).

Imagem 16: Casa de bomba instalada no limite da APP da nascente para captação de água do Riacho Pedreira.

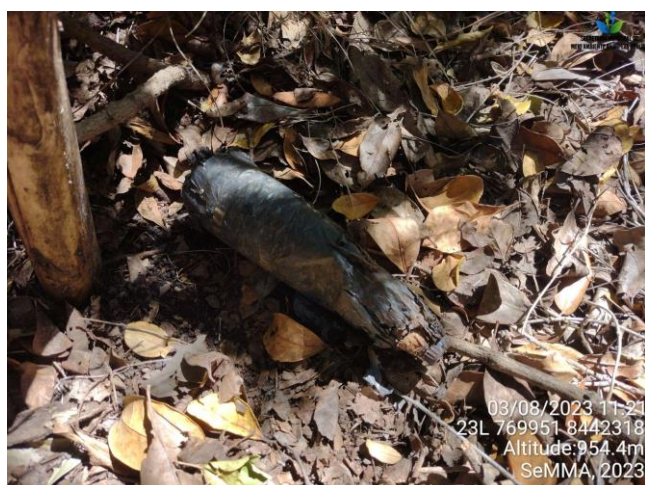
Não foi observada presença de resíduos sólidos significativos na APP da nascente. Foi registrada apenas uma garrafa plástica envolvida em um pedaço de lona (Imagem 19).

Imagem 19: Garrafa pet registrada na APP da nascente.

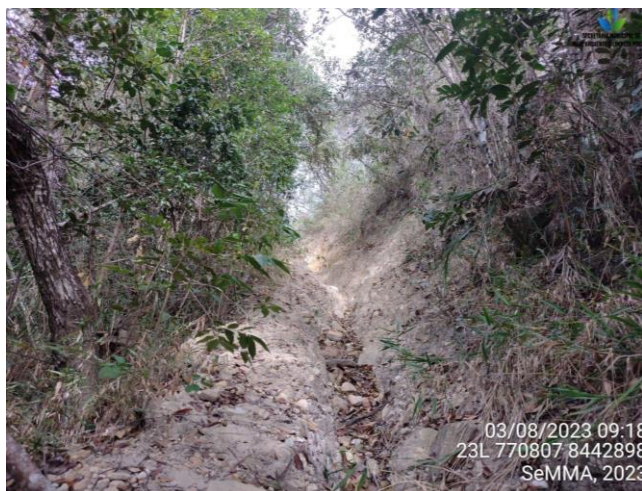
Foram registrados locais com início de erosão no decorrer de uma trilha localizada nas proximidades da APP da nascente (Imagens 20 e 21).

Imagem 20: Erosão na trilha, próximo à APP da Nascente do Riacho Pedreira.

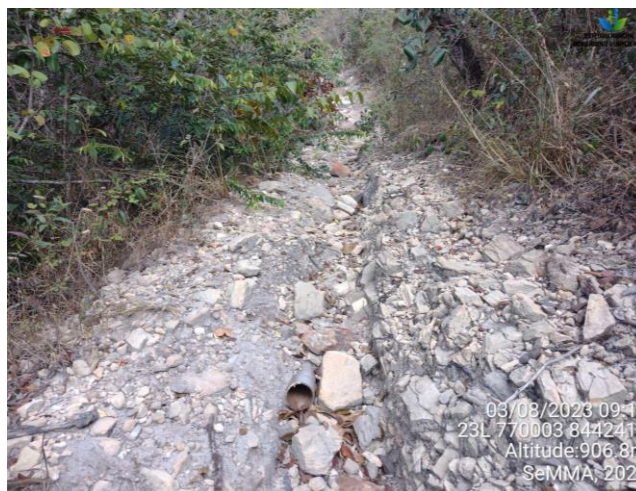
Imagem 21: Erosão na trilha, próximo à APP da Nascente do Riacho Pedreira.
